## Revitalisierung mit denkmalpflegerischen Mitteln

Umnutzung des letzten alten Färberei-Ensembles in Basel, Rheingasse 31/Utengasse 32

Thomas Lutz

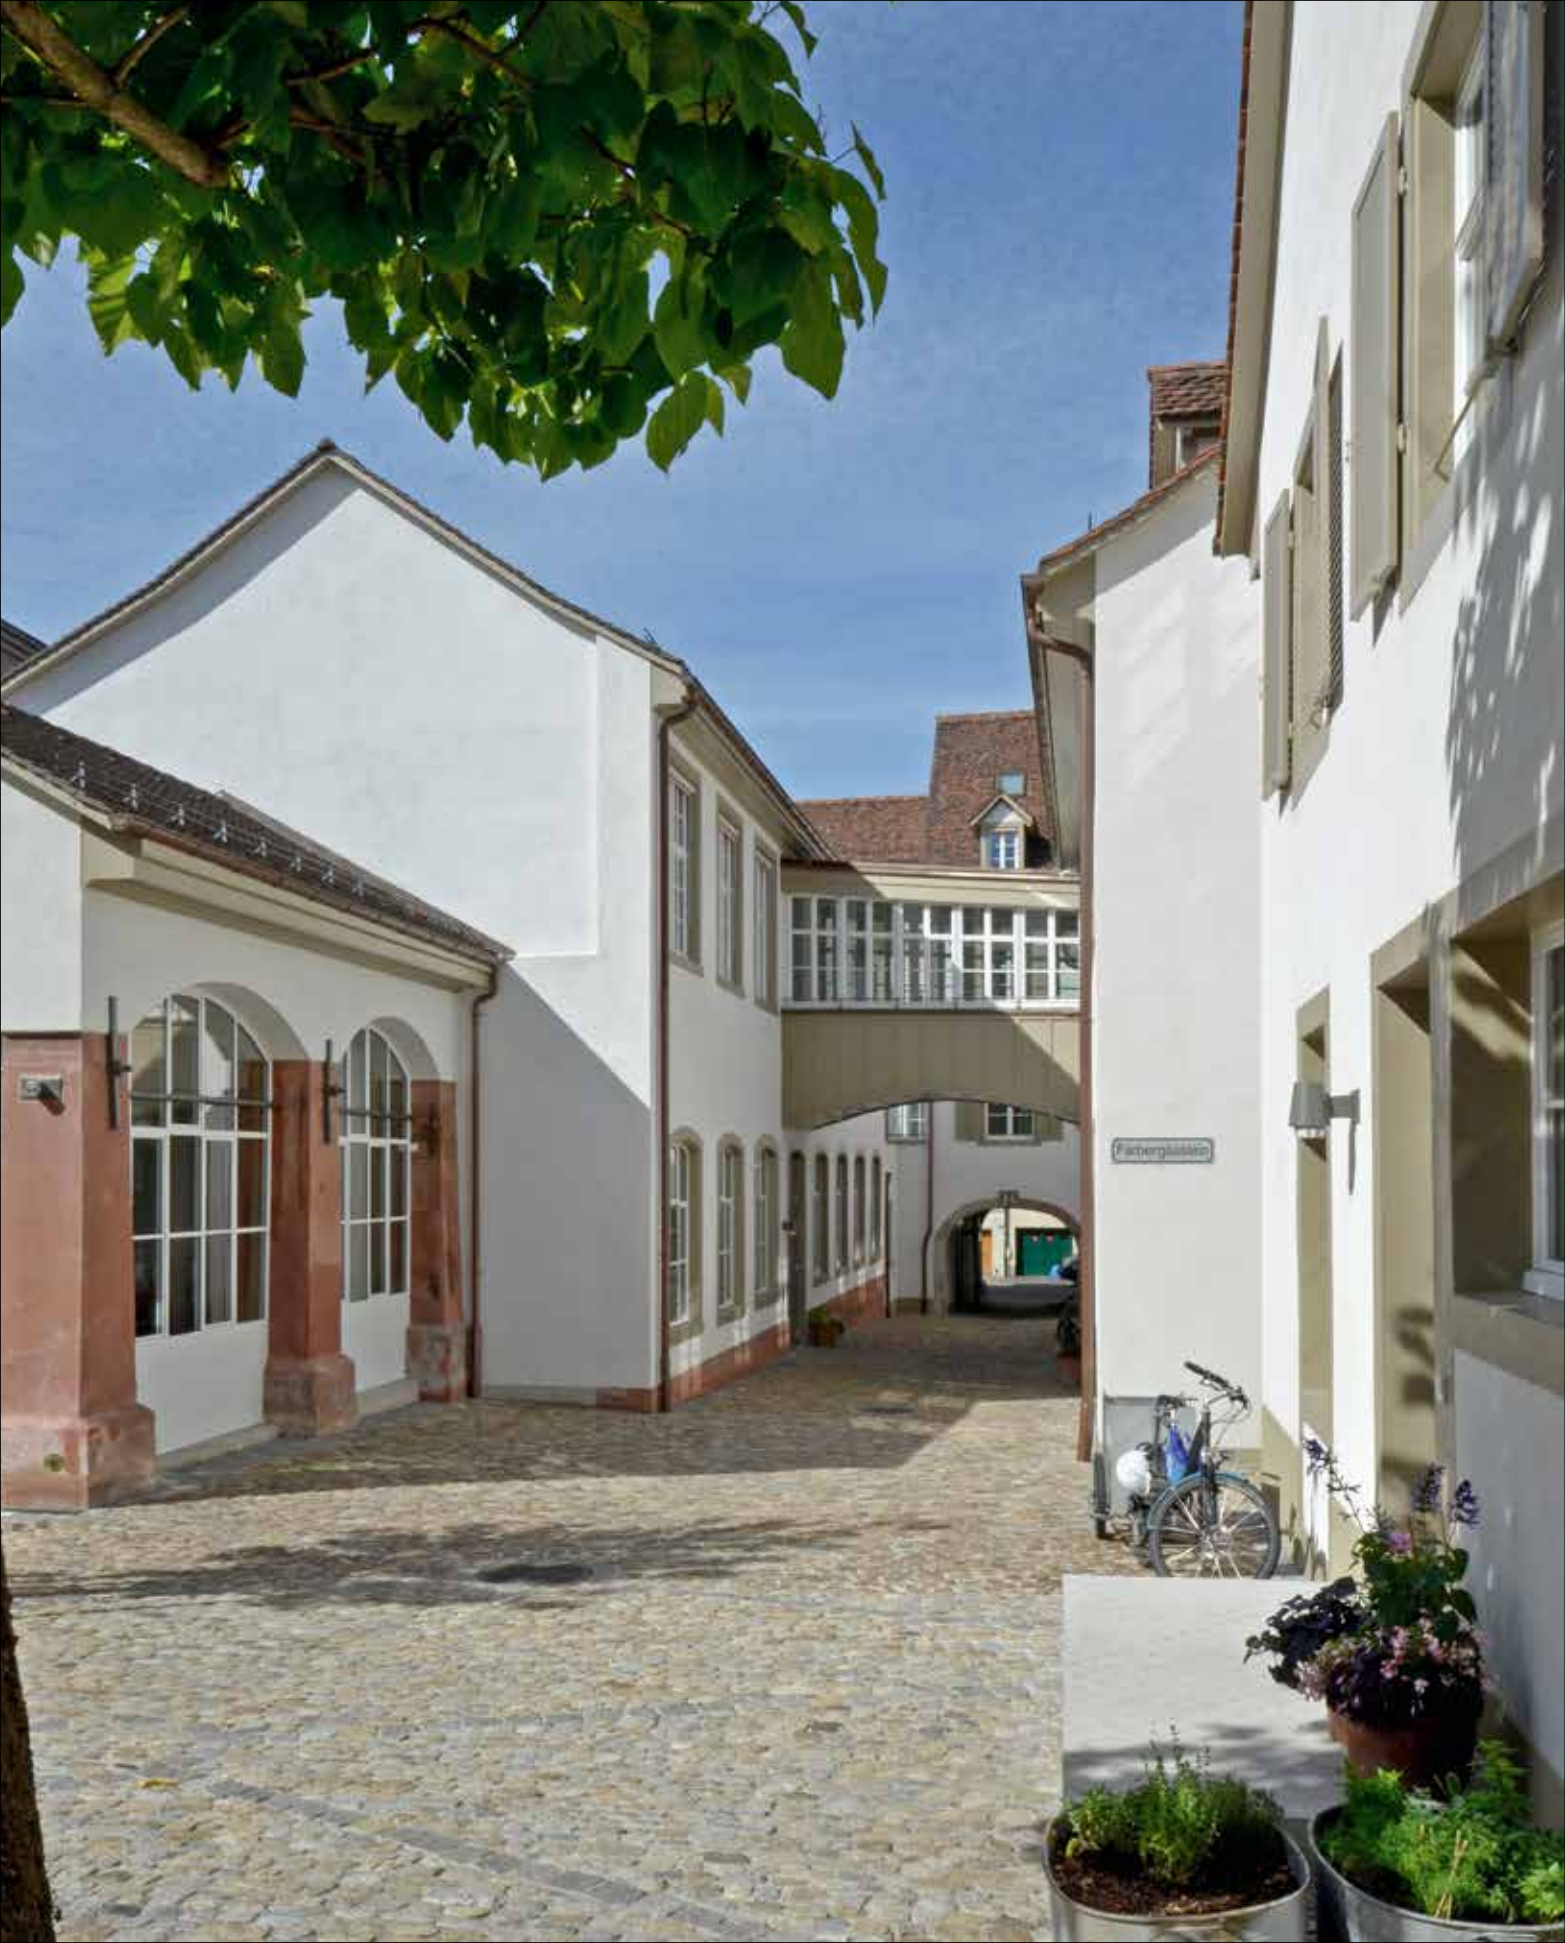
Linke Seite: Blick durch das Hofareal des instandgesetzten Gebäude-Ensembles der ehemaligen Lotz'schen Färberei Richtung Rheingasse. Zwischen den alten Färbereitrukten wurde im 1. Obergeschoss eine neue Passerelle errichtet.

Die Ausführung der Gesamtanierung in zwei Bauetappen umfasste den Ausbau der Flügel unter Respektierung der Grossräume und deren Verbindung mittels einer Passerelle, die Anfügung eines zusätzlichen Treppenhauses zwischen den nördlichen Hoftrakten, eine komplette Instandsetzung des Äusseren sowie die Hinzufügung neuer Dachaufbauten. Im Weiteren wurden die Innenräume des Vorderhauses restauriert, die Fenster erneuert, der Südgiebel statisch gesichert, eine Aussendämmung angebracht sowie zusätzliche Fenster gegen das Arbeitsamt ergänzt. Der Ausbau der Dachgeschosse, die Restaurierung einer barocken Rankendecke und schliesslich die Neugestaltung des Hofes komplettierten die umfangreichen Arbeiten.

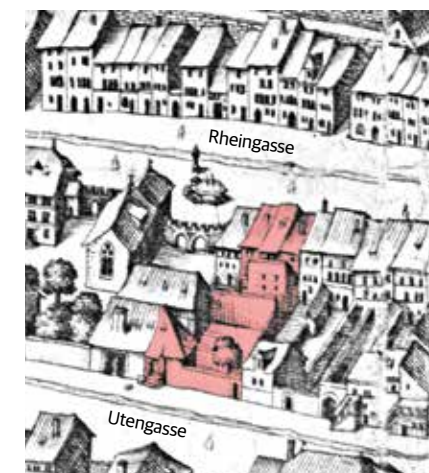
Das Gebiet zwischen Rheingasse und Utengasse auf dem Vogelschaubild der Stadt Basel von Matthäus Merian d. Ä., 1615/17. Rot markiert ist das Areal der städtischen Ziegelei mit der Vorgängerbauung der heutigen Anlage.

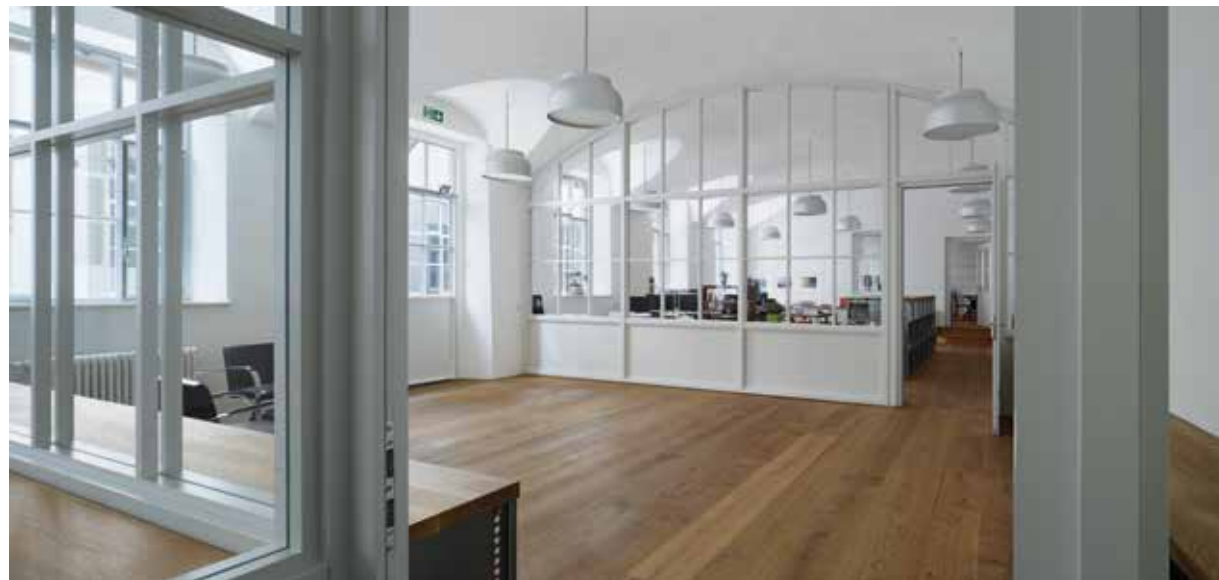
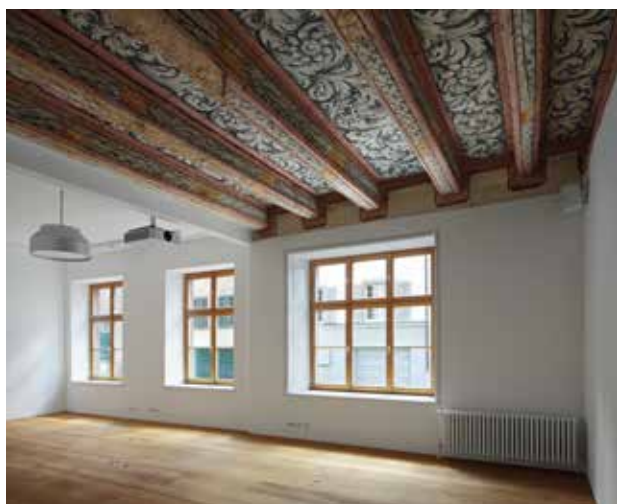
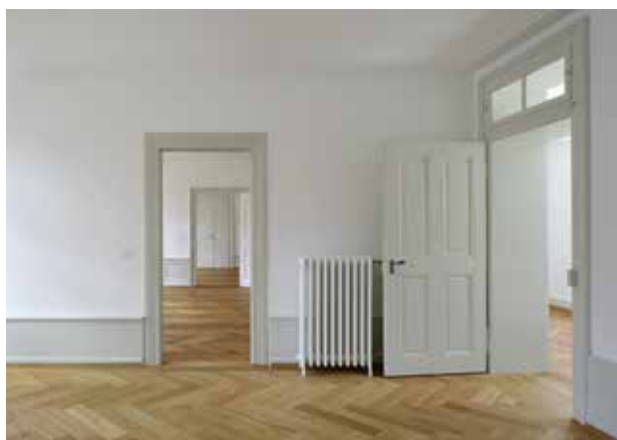
Hinter den Fassaden befinden sich sorgfältig instand gesetzte und fallweise im Ausbau ergänzte Innenräume.  
 Oben: Gewölbtes Erdgeschoss im nördlichen Flügelbau. Transparente Einbauten gliedern das Innere der einstigen Färbereilokale.  
 Unten: Im Trakt an der Rheingasse sind mehrere schmale Altbauten ablesbar. Im Bild die neuentdeckte und restaurierte Rankendecke aus dem 17. Jahrhundert.  
 Ganz unten: Die Wohn-Obergeschosse werden durch einen mehrheitlich schlichten, traditionsgebundenen Innenausbau geprägt, der rücksichtsvolle Reparaturen und Ergänzungen erfahren hat.

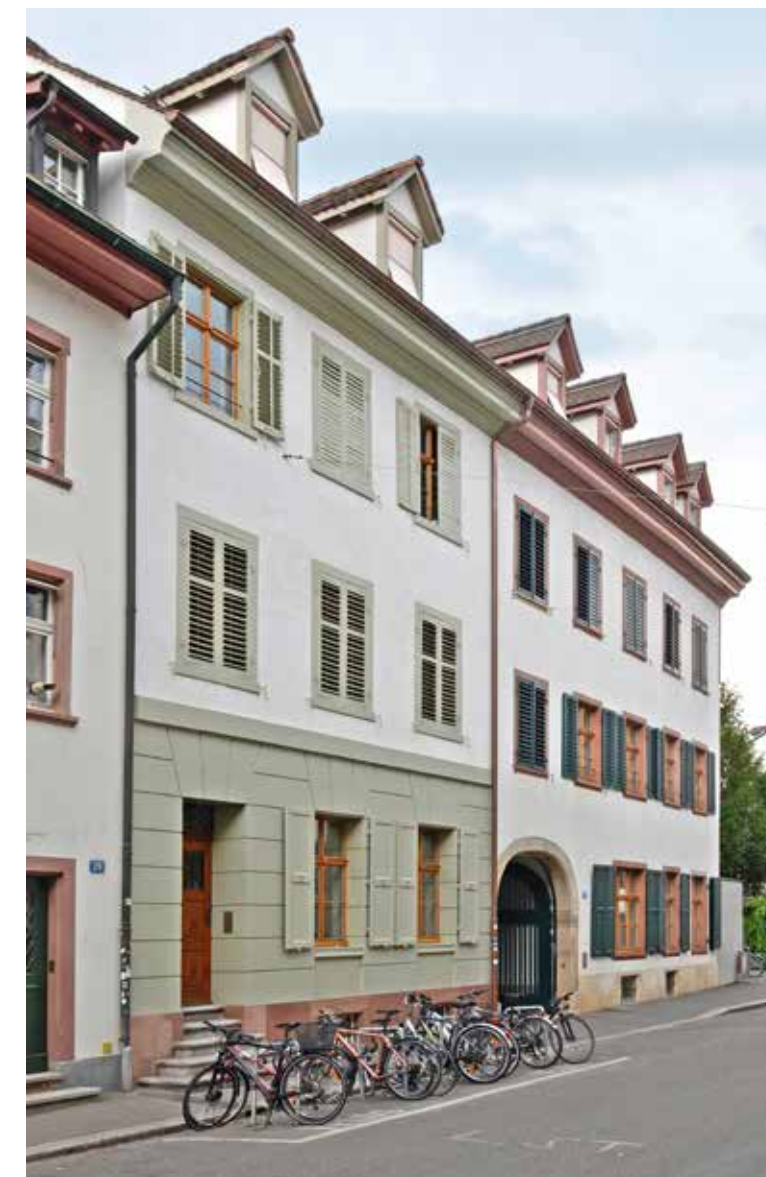
Der Gebäudekomplex der ehemaligen Lotz'schen Färberei gegen die Rheingasse nach Abschluss der Instandsetzungsarbeiten. Links das 1839 klassizistisch überformte Wohnhaus des Fabrikherrn (ehemaliger Unterlindenhof), rechts das 1855 aus zwei Häusern vereinigte Verwaltungsgebäude mit Durchfahrt von 1671.
